Informe VAG Núm. 248

Decimosegunda campaña de intercomparación del Centro Regional de Calibración Brewer para Europa

Estación de Sondeos Atmosféricos de El Arenosillo, Huelva (España)
29 de mayo a 9 de junio de 2017

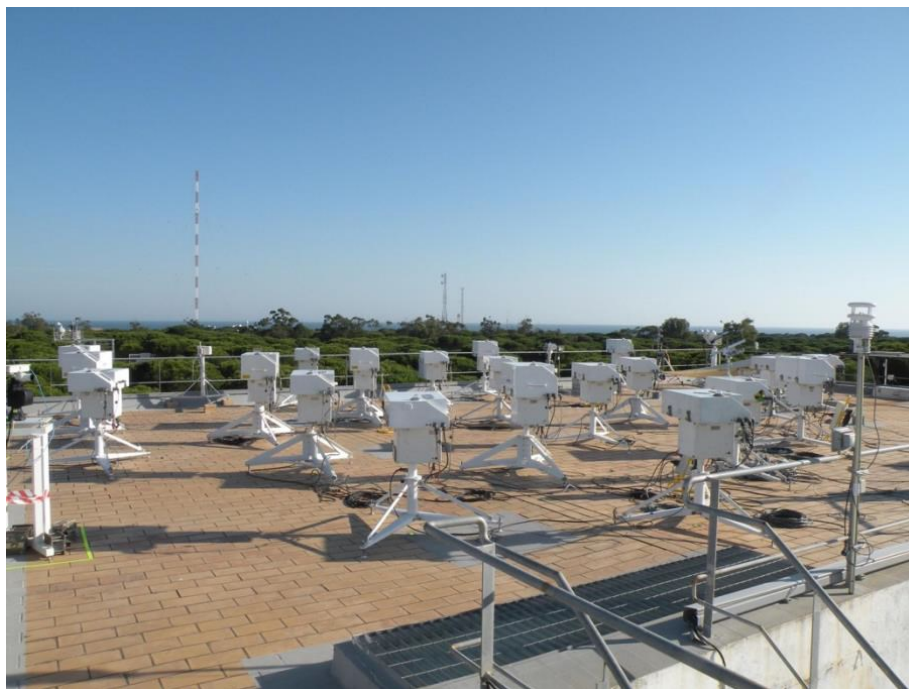
Figura 1. Vista de los espectrofotómetros Brewer en la estación de Sondeos Atmosféricos de El Arenosillo, Huelva (España)

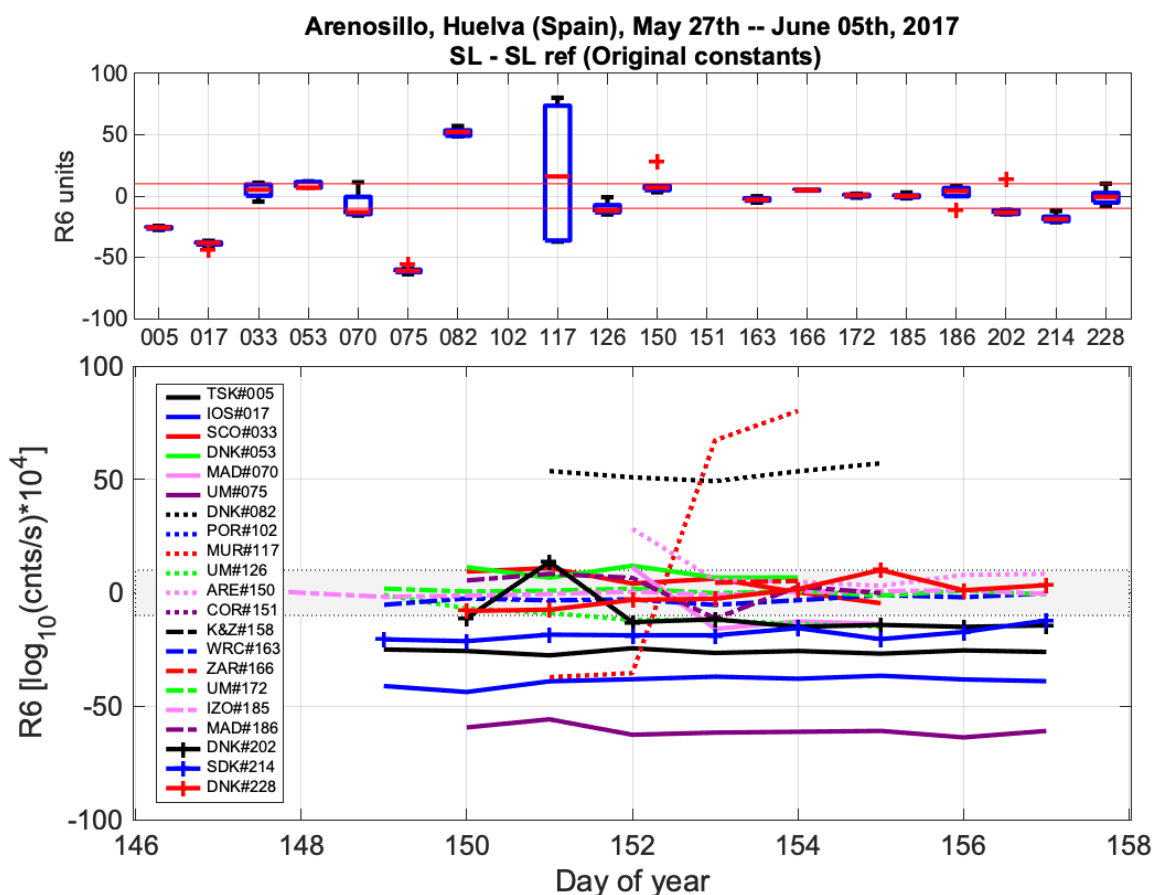
Figura 13. Diferencia de la ratio R6 de la lámpara estándar con respecto al valor de referencia de R6 de la última calibración durante los días de comparación a ciegas, antes del mantenimiento. Las variaciones dentro del rango de ± 10 ($\approx 1\%$ en ozono) se consideran normales, mientras que los cambios mayores requerirían un análisis adicional del rendimiento del instrumento.

Los instrumentos funcionan durante este período con su calibración inicial y los valores de ozono se calculan utilizando estas constantes de calibración. El test de la lámpara estándar (SL, por sus iniciales en inglés) es una medición de ozono que utiliza como fuente la lámpara halógena interna. Esta prueba se realiza de manera regular para rastrear la respuesta espectral del instrumento y, por lo tanto, la calibración del ozono. Se proporciona un valor de referencia para la ratio R6 de la lámpara estándar como parte de la calibración del instrumento. El ozono se corrige rutinariamente suponiendo que las desviaciones del valor R6 con respecto al valor de referencia son las mismas que las que cambian en la constante extraterrestre (ETC). A esta operación se le denomina corrección de lámpara estándar. Por lo tanto, es razonable estudiar si los cambios observados en R6 están relacionados con cambios similares en la constante de calibración. Si este fuera el caso, entonces la constante ETC debería corregirse con el mismo cambio en la ratio R6 de la lámpara estándar según $ETC_{nueva} = ETC_{antigua} - (SL_{ref} - SL_{medida})$.

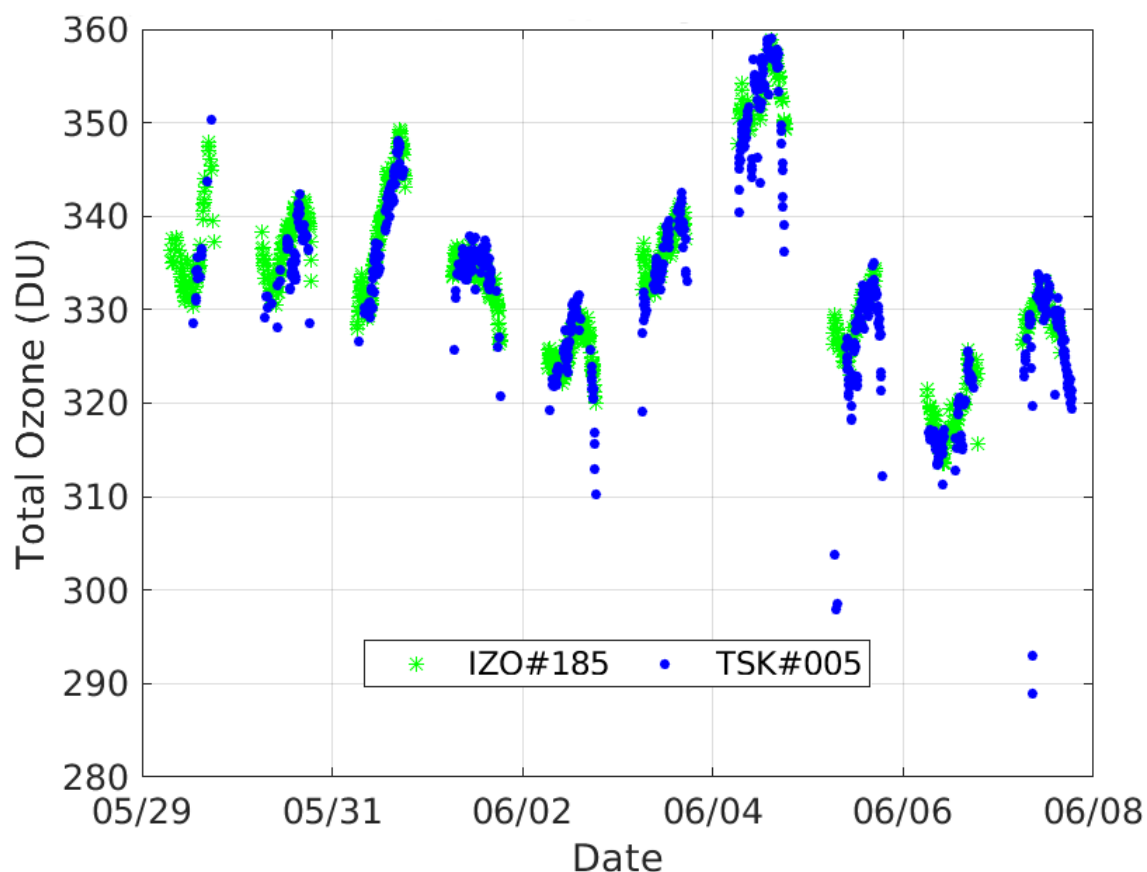
Figura 19. Intercomparación Brewer de El Arenosillo 2017 para el B#005.

El Brewer TSK#005 participó en la campaña del 29 de mayo al 7 de junio de 2017 (días julianos 149 a 158). No se llevó a cabo ningún trabajo de mantenimiento en este instrumento por lo que, para la evaluación de los estados inicial y final, se utilizaron 365 mediciones de ozono directas al sol simultáneas al Brewer de referencia realizadas entre los días 149 y 157 (figura 19).

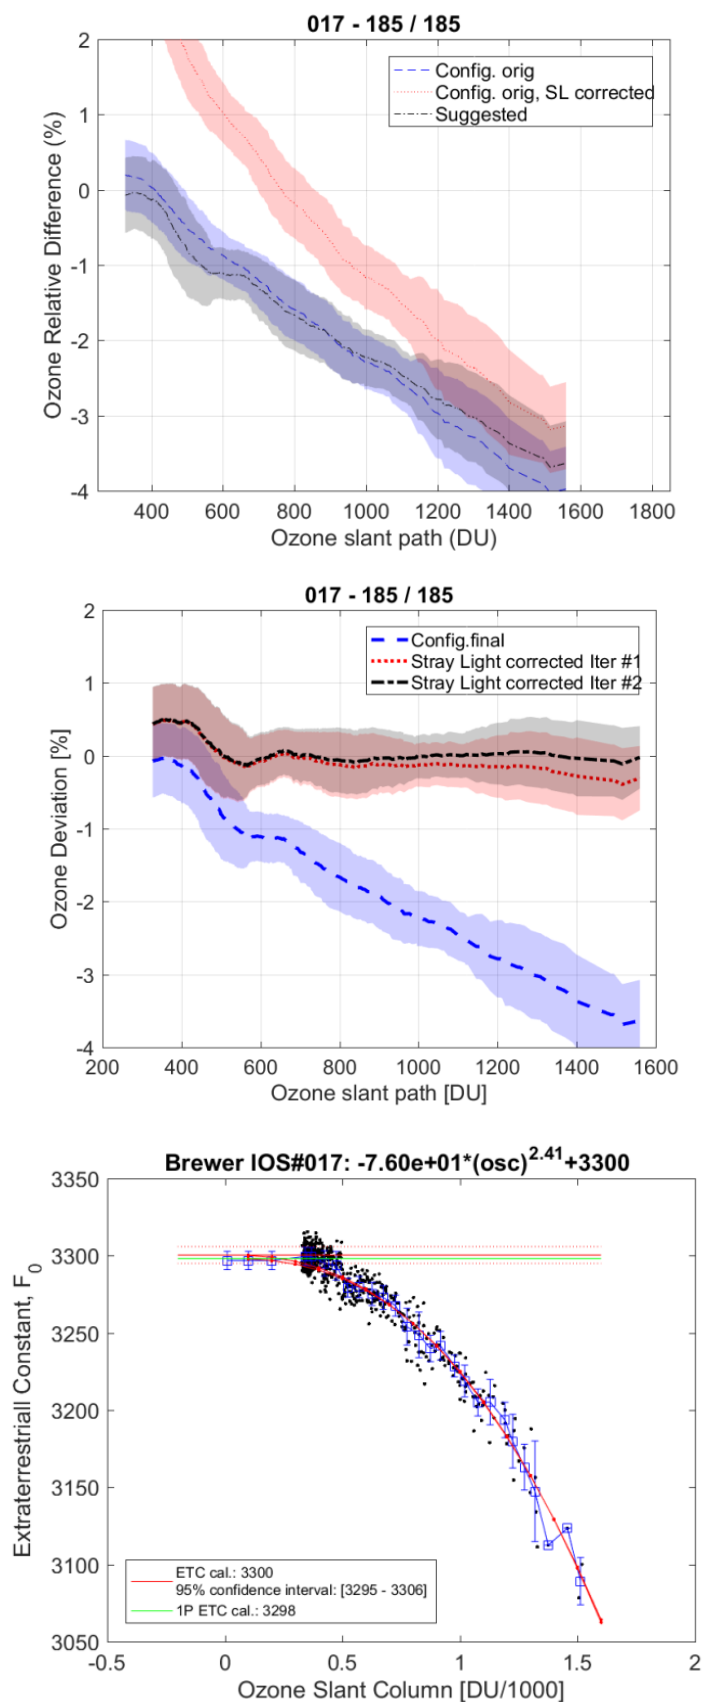
Figura 24. (Arriba) Relación con respecto a la referencia utilizada en la configuración inicial con y sin la corrección de lámpara. (Centro) Configuraciones inicial y final con y sin corrección de luz parásita. (Abajo) Determinación del modelo empírico de luz parásita para el B#017.

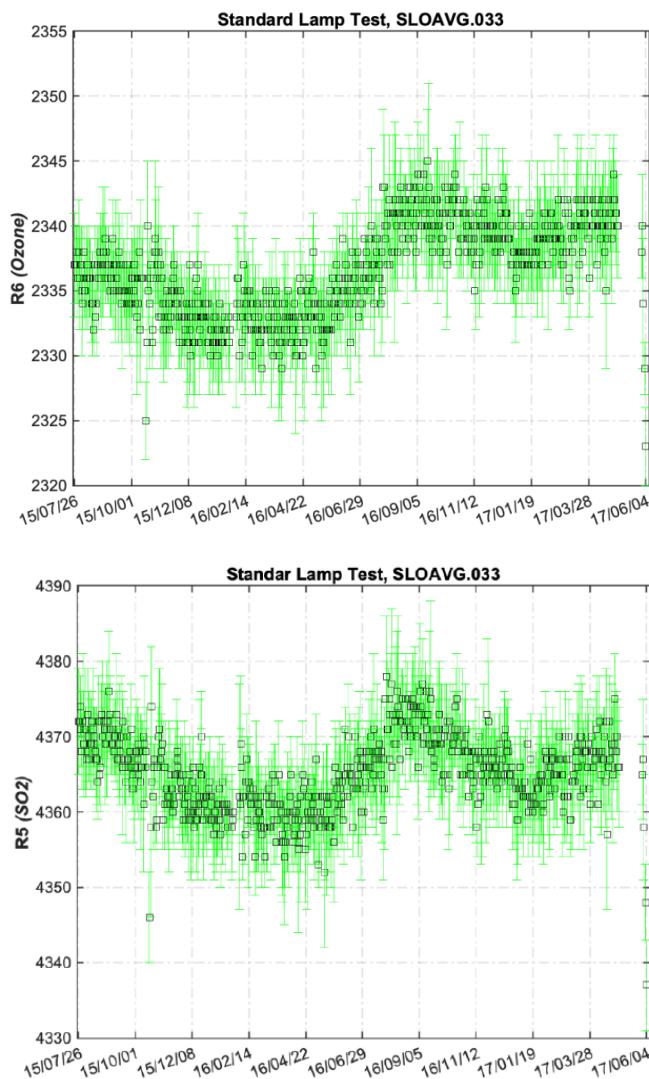
Figura 26. Ratios R6 (ozono) (arriba) y R5 (SO₂) (abajo) del test de lámpara estándar para el B#033.

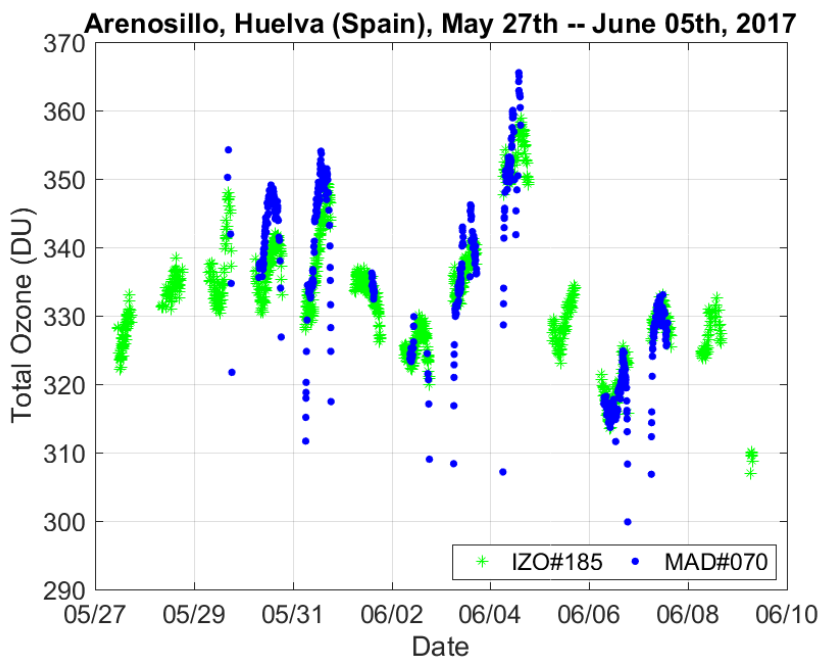
Figura 31. Intercomparación Brewer de El Arenosillo 2017 para el B#070.

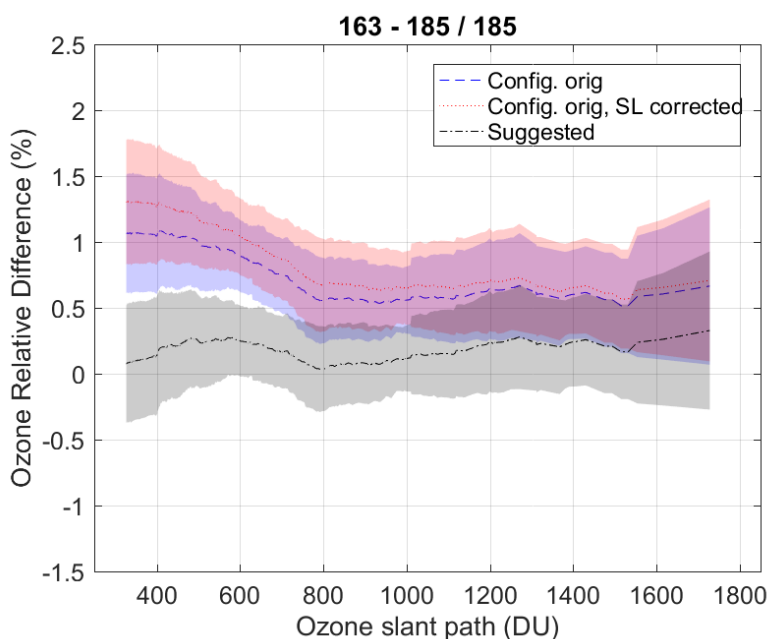
Figura 57. Relación con respecto a la referencia utilizada en la configuración inicial con y sin la corrección de lámpara, y configuración final para el B#163.
